## РОЛЬ ТЕКТОНІЧНОГО ЧИННИКА У ПІДВИЩЕННІ ЕКОЛОГІЧНОЇ БЕЗПЕКИ ХВОСТОСХОВИЩ

**Orlinska Olga, Pikarenia Dmytro, Rudakov Dmytro, Rudakov Leonid, Podopryhora Pavlo. The role of tectonic factors in improving the environmental safety of tailings ponds**

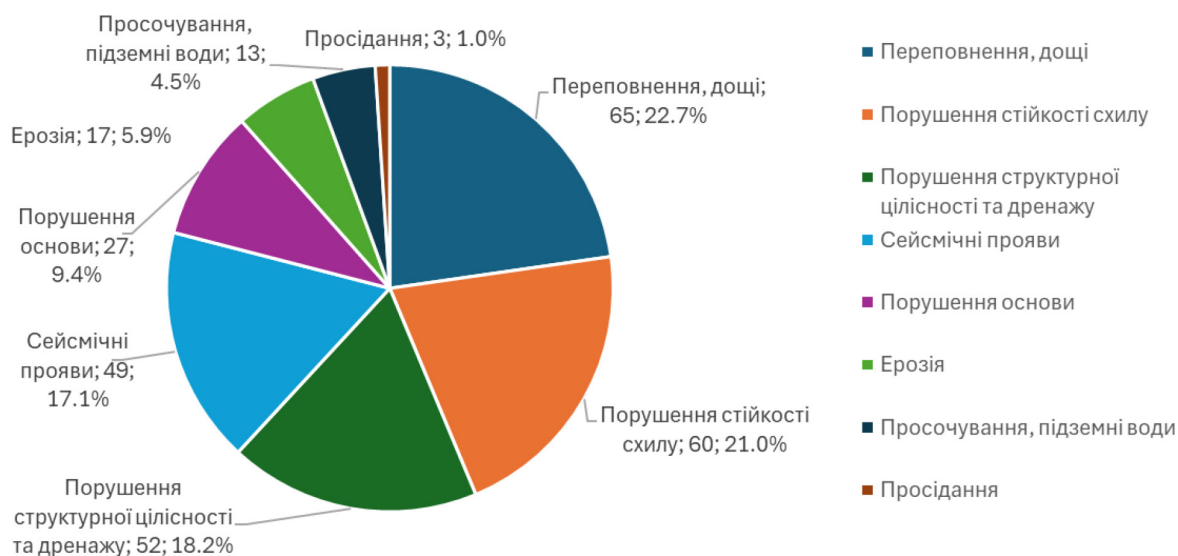
Рис. 1. Діаграма причин аварій на хвостосховищах [2]

За аналізом причин аварій на хвостосховищах, наведеним у [2], можна виділити у порядку зниження пріоритету такі (рис. 1):

1) переповнення проєктної ємності, яке часто трапляється внаслідок зливових дощів, ураганів, тайфунів, які є більш частими в тропічному та субтропічному кліматі;

2) порушення стійкості схилу (дамби), що може бути результатом як неправильного проєктування, так і змін у тілі дамбі після тривалої експлуатації;

3) порушення структурної цілісності елементів хвостосховища, насамперед дренажу або трубопроводів, які транспортують хвостові матеріали;

4) землетруси та інші сейсмічні прояви;

5) порушення або нестійкість основи хвостосховища;

6) фільтрація через тіло дамби чи вплив підземних вод;

7) ерозія поверхні та тіла дамби внаслідок дощів, сильних вітрів, морозів, інших несприятливих погодних умов;

8) просадки внаслідок ведення гірничих робіт.

До природних чинників належать сейсмічна активність (близько 17 % випадків), часткове переповнення внаслідок сильних дощів за умов недостатньої пропускної здатності дренажу (до 23 %), ерозія (близько 6 %). Переважно техногенними причинами є порушення стійкості схилу (21 %), порушення основи (понад 9 %), просідання внаслідок гірничих робіт (1 %).

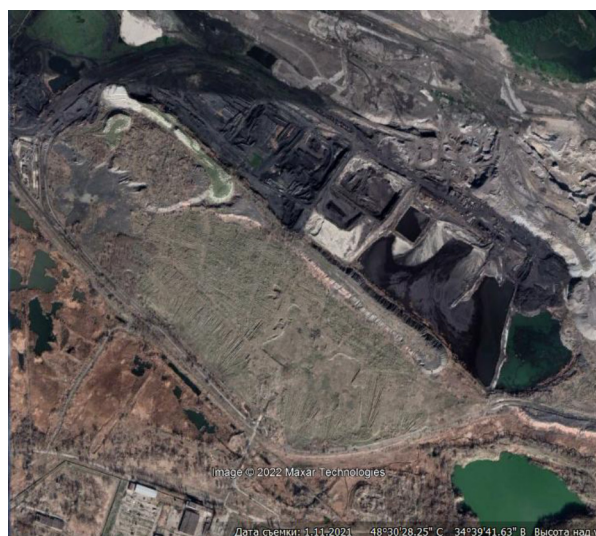
Рис. 2. Сучасний стан хвостосховища «Дніпровське» за даними Інтернет-порталу Google Earth

Стосовно недіючих хвостосховищ можна виділити з переліку пункти 2, 4, 6. 7. Окрім четвертого пункту, усі інші яскраво представлені на хвостосховищі радіоактивних відходів «Дніпровське», розташованому в межах території м. Кам'янське (рис. 2).

Складування відходів переробки уранової сировини у хвостосховище проводилося з 1954 по 1968 р. способом гідронамиву. У результаті в ньому сьогодні заскладовано приблизно 12 млн т (5,8 млн м<sup>3</sup>) відходів переробки уранових руд. Абсолютна відмітка гребеня дамби до 1959 р. становила 57,45 м, потім після нарощування досягла 61,3–64,2 м. Висота дамб змінюється від 6,0 до 11,8 м, ширина по гребеню – 5–35 м, ширина по підставі – 80 м. Сьогодні східна і північно-східна ділянки захисної дамби хвостосховища протяжністю до 1 600 м засипані відходами коксохімічного виробництва потужністю 7–22 м.

Хвостосховище в 1976–1989 рр. перекрите шаром фосфогіпсу товщиною від 1 до 5 м поблизу дамб до 19 м у центральній і східній частинах чаші, який запобігає надходженню в атмосферну радіоактивних речовин за вітрового пиління [3].

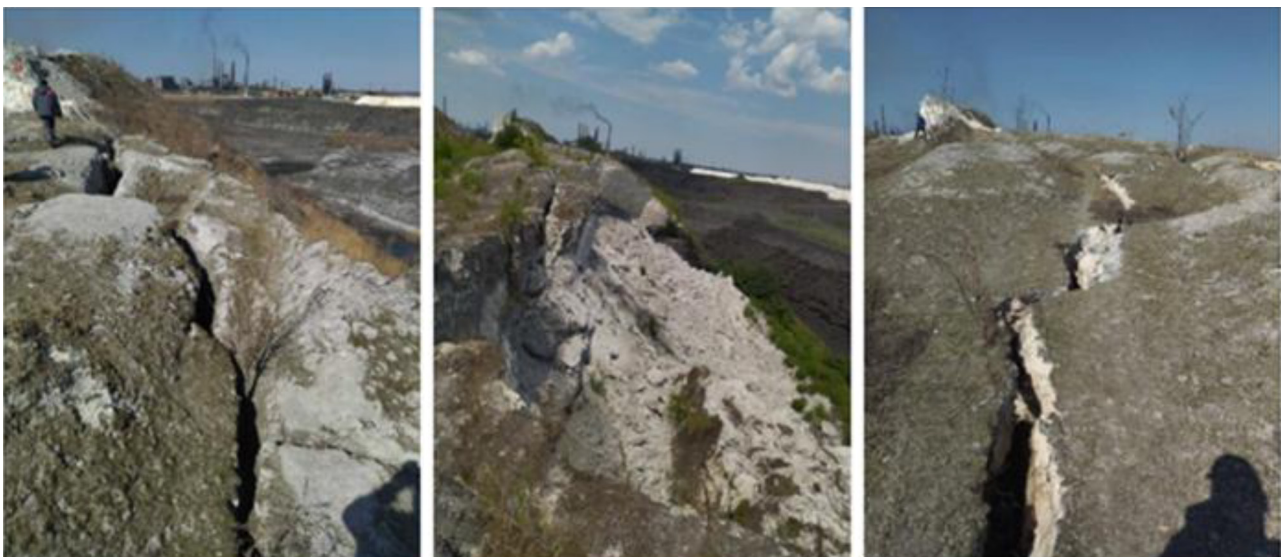
Рис. 3. Прояви небезпечних інженерно-геологічних явищ (обвали, зсуви та розтріскування потужного шару фосфогіпсу) на північній дамбі хвостосховища «Дніпровське» [3]

Ерозію поверхні та тіла дамби хвостосховища внаслідок дощів, сильних вітрів, морозів, інших несприятливих погодних умов представлено на рис. 3.

Ерозії сприяли розчленований рельєф та нахил поверхні хвостосховища у південно-західному напрямку (рис. 3). На деяких ділянках за рахунок лінійної ерозії відбувається повний розмив фосфогіпсу, і на поверхню виходять відходи збагачення уранових руд, про що свідчить підвищений рівень радіації у цих місцях. Під час зливових дощів поверхневі води накопичуються у південно-західній частині дамби, обводнюючи її, чому додатково сприяла відсутність поверхневого дренажу на хвостосховищі.
